Summary of Visual report			ملخص التقرير البصري		
Chassis, Engine, And Gear were not Checked/Inspected			لم يتم فحص الشاسي والماكينه والجير		
Car Sticker	2091	رقم الملصق	Vehicle type	Chevrolet	نوع المركبة
Chassis Number	KL1VJ53K99B140313	رقم الشاسيه	Car Color	Silver	لون المركبة
Milage	0	العداد	Car Plate	231980	رقم اللوحة

Details of the visual inspection report		تفاصيل تقرير الفحص النظري	
Scratches On Paint

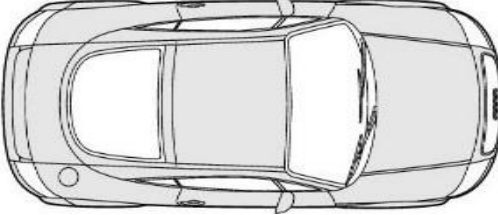
خدوش على الصيغ	
Automatic Gear		الجير اتوماتيك	
The Car Needs General Maintenance		السيارة بحاجة الى صيانة عامة	
The presence of the engine + gear has		لم يتم تأكيد وجود المحرك + الجير	
The Car Needs Cleaning From Inside		داخل السيارة بحاجة الى تنظيف
