Summary of Visual report			ملخص التقرير البصري		
Chassis, Engine, And Gear were not Checked/Inspected			لم يتم فحص الشاسي والماكينة والجير		
Car Sticker	2106	رقم الملصق	Vehicle type	Chevrolet	نوع المركبة
Chassis Number	KL1CC13FX7B045219	رقم الشاسيه	Car Color	Gold	لون المركبة
Milage	0	العداد	Car Plate	625038	رقم اللوحة

Details of the visual inspection report		تفاصيل تقرير الفحص النظري	
Fading On Paint

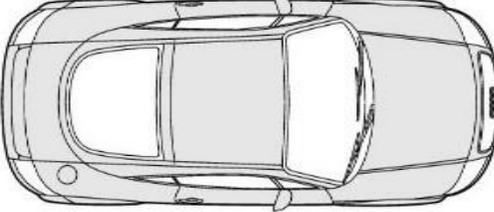
بهتان على الصيغ	
Scratches On Paint		خدوش على الصيغ	
Automatic Gear		الجير اتوماتيك	
The Car Needs General Maintenance		السيارة بحاجة الى صيانة عامة	
Change Tires		تبدال التواير	
The presence of the engine + gear has		لم يتم تأكيد وجود المحرك + الجير	
The Car Needs Cleaning From Inside		داخل السيارة بحاجة الى تنظيف
