Summary of Visual report			ملخص التقرير البصري		
Chassis, Engine, And Gear were not Checked/Inspected			لم يتم فحص الشاسي والماكينة والجير		
Car Sticker	2120	رقم الملصق	Vehicle type	Mitsubishi	نوع المركبة
Chassis Number	MMBMG25HX9D00339	رقم الشاسيه	Car Color	White	لون المركبة
Milage	0	العداد	Car Plate	194436	رقم اللوحة

Details of the visual inspection report		تفاصيل تقرير الفحص النظري	
Broken Bumper front

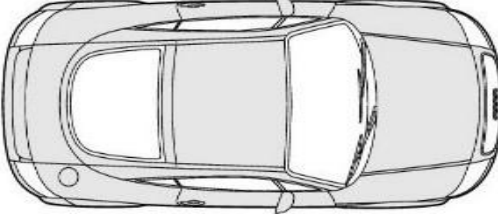
كسرفي صدام الامامي	
Dent In Front Fender right		طعج في الرفرف الامامي يمين	
Dent In Rear Door right		طعج في الباب الخلفي يمين	
Pedal Broken right		كسرفي الدواسة يمين	
Dent Pedal right		طعج في الدواسة يمين	
Fading On Paint		بهتان على الصيغ	
Scratches On Paint		خدوش على الصيغ	
Normal Gear		الجير عادي	
The Car Needs General Maintenance		السيارة بحاجة الى صيانة عامة	
The presence of the engine + gear has		لم يتم تأكيد وجود المحرك + الجير	
The Car Needs Cleaning From Inside		داخل السيارة بحاجة الى تنظيف
