Summary of Visual report			ملخص التقرير البصري		
Chassis, Engine, And Gear were not Checked/Inspected			لم يتم فحص الشاسي والماكينة والجير		
Car Sticker	5251	رقم الملصق	Vehicle type	NISSAN	نوع المركبة
Chassis Number	MDHBN7AD2DG030893	رقم الشاسيه	Car Color	WHITE	لون المركبة
Milage	280395	العداد	Car Plate	554819	رقم اللوحة

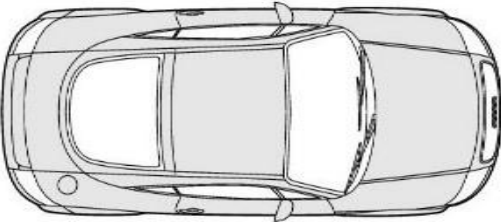
Details of the visual inspection report		تفاصيل تقرير الفحص النظري	
Broken Bumper front

كسرفي صدام الامامي	
Dent In Bumper front		طعج في صدام الامامي	
Right Headlight Is Broken back		كسرفي الايت يمين الخلفي	
Dent In The Trunk back		طعج في الشنطة الخلفي	
Scratches On Paint		خدوش على الصيغ	
Austerity In Body		تقشف على بودي	
Rust In Body		صدأ على بودي	
The Car Needs General Maintenance		السيارة بحاجة الي صيانة عامة	
Change Tires		تبديل التواير	
Cover Maintenance		صيانة كفرات
