Summary of Visual report			ملخص التقرير البصري		
Chassis, Engine, And Gear were not Checked/Inspected			لم يتم فحص الشاسي والماكينه والجير		
Car Sticker	5187	رقم الملصق	Vehicle type	SUBARU	نوع المركبة
Chassis Number	JF2GP25D9DG072265	رقم الشاسيه	Car Color	SILVER	لون المركبة
Milage	43063	العداد	Car Plate	559471	رقم اللوحة

Details of the visual inspection report		تفاصيل تقرير الفحص النظري	
Scratches On Paint

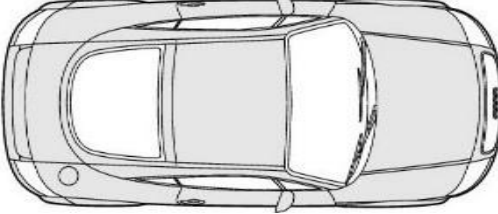
خدوش على الصيغ	<p>السيارة بحاجة الى صيانة عامة</p>
The Car Needs General Maintenance
