Summary of Visual report			ملخص التقرير البصري		
Chassis, Engine, And Gear were not Checked/Inspected			لم يتم فحص الشاسي والماكينة والجير		
Car Sticker	5190	رقم الملصق	Vehicle type	GMC	نوع المركبة
Chassis Number	1GDGG29R311204788	رقم الشاسيه	Car Color	BROWN	لون المركبة
Milage	62111	العداد	Car Plate	230334	رقم اللوحة

Details of the visual inspection report		تفاصيل تقرير الفحص النظري	
Broken Bumper front

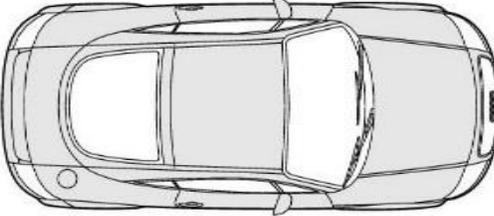
كسرفي صدام الامامي	
Dent In Bumper front		طعج في صدام الامامي	
Fading On Paint		بهتان على الصيغ	
Scratches On Paint		خدوش على الصيغ	
Austerity In Body		تقشف على بودي	
The Car Needs General Maintenance		السيارة بحاجة الي صيانة عامة	
Change Tires		تبدال التواير	
Cover Maintenance		صيانة كفرات
