Summary of Visual report			ملخص التقرير البصري		
Chassis, Engine, And Gear were not Checked/Inspected			لم يتم فحص الشاسي والماكينة والجير		
Car Sticker	6832	رقم الملصق	Vehicle type	Daewoo	نوع المركبة
Chassis Number	KL5UM52JECU006858	رقم الشاسيه	Car Color	White	لون المركبة
Milage	122846	العداد	Car Plate	235121	رقم اللوحة

Details of the visual inspection report		تفاصيل تقرير الفحص النظري	
Broken Bumper front

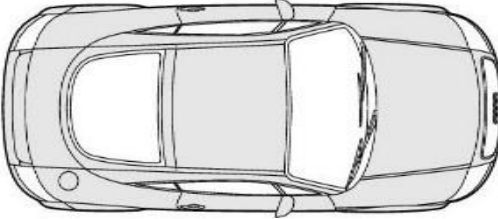
كسرفي صدام الامامي	
Fading On Paint		بهتان على الصيغ	
Broken Glass front		كسرفي الزجاج الامامي	
Scratches On Paint		خدوش على الصيغ	
Rust In Body		صدأ على بودي	
Change Tires		تبدال التواير	
Cover Maintenance		صيانة كفرات
