Summary of Visual report			ملخص التقرير البصري		
Chassis, Engine, And Gear were not Checked/Inspected			لم يتم فحص الشاسي والماكينة والجير		
Car Sticker	7126	رقم الملصق	Vehicle type	YUTONG	نوع المركبة
Chassis Number	LZYTGTC24H1009561	رقم الشاسيه	Car Color	WHITE	لون المركبة
Milage	73804	العداد	Car Plate	308322	رقم اللوحة

Details of the visual inspection report		تفاصيل تقرير الفحص النظري	
Broken Bumper back

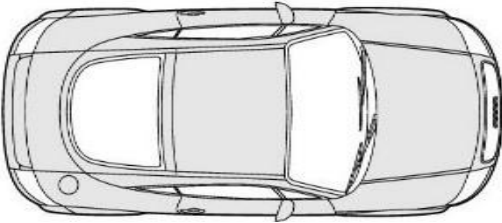
كسرفى الصدام الخلفي	
Dent In Bumper back		طعج فى الصدام الخلفي	
Scratches On Paint		خدوش على الصيغ	
The Car Needs General Maintenance		السيارة بحاجة الى صيانة عامة	
Change Tires		تبدال التواير	
Cover Maintenance		صيانة كفرات
