Summary of Visual report			ملخص التقرير البصري		
Chassis, Engine, And Gear were not Checked/Inspected			لم يتم فحص الشاسي والماكينة والجير		
Car Sticker	6714	رقم الملصق	Vehicle type	MERCEDES-BENZ	نوع المركبة
Chassis Number	WD3YE7A63FP158424	رقم الشاسيه	Car Color	WHITE	لون المركبة
Milage	Unclear	العداد	Car Plate	4432	رقم اللوحة

Details of the visual inspection report		تفاصيل تقرير الفحص النظري	
Broken Bumper front

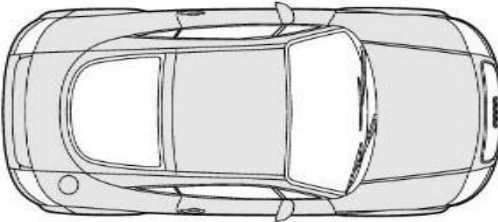
كسرفي صدام الامامي	طعج في صدام الامامي
Dent In Bumper front		كسرفي الصدام الخلفي	طعج في الصدام الخلفي
Broken Bumper back		خدوش على الصغ	تقشف على بودي
Dent In Bumper back		صدا على بودي	السيارة بحاجة الي صيانة عامة
Scratches On Paint		تبدال التواير	صيانة كفرات
Austerity In Body		داخل السيارة بحاجة الي تنظيف	السيارة لا تعمل
Rust In Body		لا يوجد مفتاح السيارة	
The Car Needs General Maintenance			
Change Tires			
Cover Maintenance			
The Car Needs Cleaning From Inside			
The car is not running			
There is no car key
