Summary of Visual report			ملخص التقرير البصري		
Chassis, Engine, And Gear were not Checked/Inspected			لم يتم فحص الشاسي والماكينية والجير		
Car Sticker	6639	رقم الملصق	Vehicle type	MERCEDES-BENZ	نوع المركبة
Chassis Number	WD3YE7A65DS753964	رقم الشاسيه	Car Color	WHITE	لون المركبة
Milage	Unclear	العداد	Car Plate	7105	رقم اللوحة

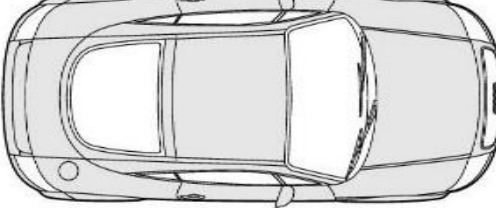
Details of the visual inspection report		تفاصيل تقرير الفحص النظري	
Broken Bumper front

كسرفي صدام الامامي	
Dent In Bumper front		طعج في صدام الامامي	
Broken Bumper back		كسرفي الصدام الخلفي	
Dent In Bumper back		طعج في الصدام الخلفي	
Scratches On Paint		خدوش على الصيغ	
Austerity In Body		تقشف على بودي	
Rust In Body		صدا على بودي	
The Car Needs General Maintenance		السيارة بحاجة الي صيانة عامة	
Change Tires		تبدل التواير	
Cover Maintenance		صيانة كفرات	
The Car Needs Cleaning From Inside		داخل السيارة بحاجة الي تنظيف	
The car is not running		السيارة لا تعمل	
There is no car key		لا يوجد مفتاح السيارة	
The front end is broken	الواجهة الامامية مكسورة
