نوع السيارة : كيا بيكانتو ابيض
رقم اللوحة : 849014
موديل السيارة : 2022

نوع الفحص : جبر ماكينة شاصي فقط
وقت الفحص : 05:20
تاريخ الفحص : 2024-05-15

Diagnostic Report

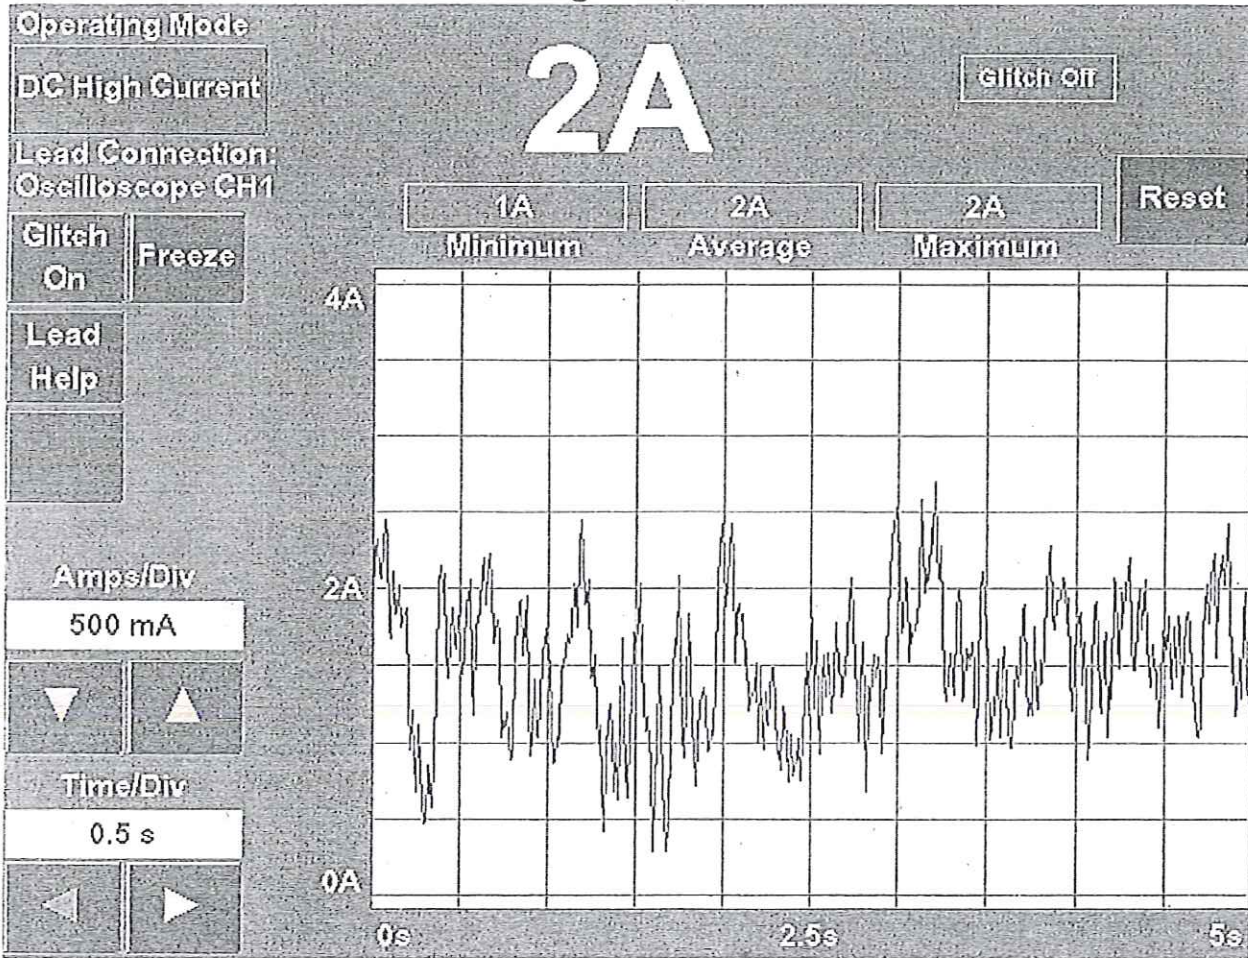
Diagnostic Result
