Summary of Visual report			ملخص التقرير البصري		
Chassis, Engine, And Gear were not Checked/Inspected			لم يتم فحص الشاسي والماكينية والجير		
Car Sticker	8817	رقم الملصق	Vehicle type	Toyota	نوع المركبة
Chassis Number	6T1BF9FK0GX593008	رقم الشاسيه	Car Color	Turquoise	لون المركبة
Milage	485279	العداد	Car Plate	5625	رقم اللوحة

Details of the visual inspection report		تفاصيل تقرير الفحص النظري		
Broken Bumper front

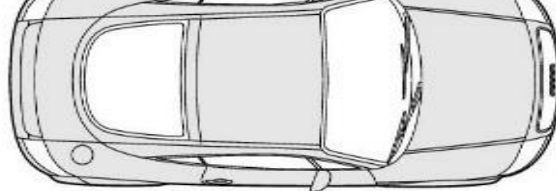
كسرفى صدام الامامى		
Dent In Bumper front		طعج فى صدام الامامى		
Broken Bumper back		كسرفى الصدام الخلفى		
Dent In Bumper back		طعج فى الصدام الخلفى		
Fading On Paint

بهتان على الصيغ		
Scratches On Paint		خدوش على الصيغ		
Austeriry In Body

تقشف على بودى		
Rust In Body		صدأ على بودى		
The Car Needs General Maintenance		السيارة بحاجة الى صيانة عامة		
Change Tires

تبديل التواير		
Cover Maintenance		صيانة كفرات		
Broken Wing Mirror Right		كسرفى مرآة الجناح يمين		
The battery needs to be changed		البطارية بحاجة الى تغيير
