Summary of Visual report			ملخص التقرير البصري		
Chassis, Engine, And Gear were not Checked/Inspected			لم يتم فحص الشاسي والماكينة والجير		
Car Sticker	B-2401	رقم الملصق	Vehicle type	HYUNDAI	نوع المركبة
Chassis Number	KMHWG81R1HU894364	رقم الشاسيه	Car Color	GRAY	لون المركبة
Milage	Unclear	العداد	Car Plate	722814	رقم اللوحة

Details of the visual inspection report		تفاصيل تقرير الفحص النظري	
Broken Bumper front

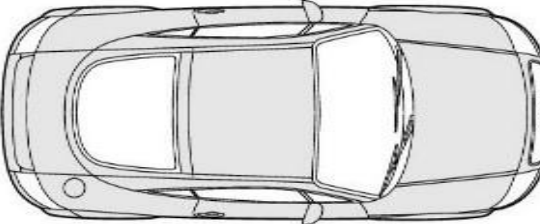
خدوش على الصيغ	
The Car Needs General Maintenance		السيارة بحاجة الى صيانة عامة	
Change Tires		تبدال التواير	
Cover Maintenance		صيانة كفرات	
Some parts of the car's engine are mis

. بعض أجزاء محرك السيارة مفقودة
