Summary of Visual report			ملخص التقرير البصري		
<b>Chassis, Engine, And Gear were not Checked/Inspected</b>			<b>لم يتم فحص الشاسي والماكينه والجير</b>		
Car Sticker	9288	رقم الملصق	Vehicle type	Honda	نوع المركبة
Chassis Number	19XFB2624FE901073	رقم الشاسيه	Car Color	Brown	لون المركبة
Milage	238239	العداد	Car Plate	676335	رقم اللوحة

Details of the visual inspection report		تفاصيل تقرير الفحص النظري	
Broken Bumper front

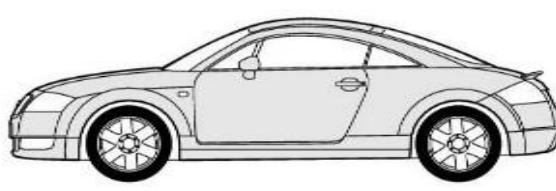
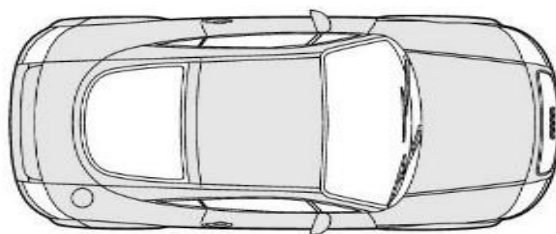
كسرفى صدام الامامى	
Dent In Bumper front		طعج فى صدام الامامى	
Dent In The Bonnet front		طعج فى البونه الامامى	
Dent In Bumper back		طعج فى الصدام الخلفى	
Dent In Rear Door right		طعج فى الباب الخلفى يمين	
Dent In Front Door left		طعج فى الباب امامى يسار	
Dent In Rear Door left		طعج فى باب خلفى يسار	
Scratches On Paint		خدوش على الصيغ	
Automatic Gear		الجير اتوماتيك	
Change Tires		تبديل التواير
