مزاد قطر
MZADQatar

Summary of Visual report			ملخص التقرير البصري		
Chassis, Engine, And Gear were not Checked/Inspected			لم يتم فحص الشاصي والماكينة والجير		
Car Sticker	2075	رقم الملصق	Vehichle type	NISSAN	نوع المركبة
Chassis Number	JN6AD23SX2X118405	رقم الشاسيه	Car Color	White	لون المركبة
Milage	00000	العداد	Car Plate	99564	رقم اللوحة

Details of the visual inspection report		تفاصيل تقرير الفحص النظري
Right Headlight Is Broken front

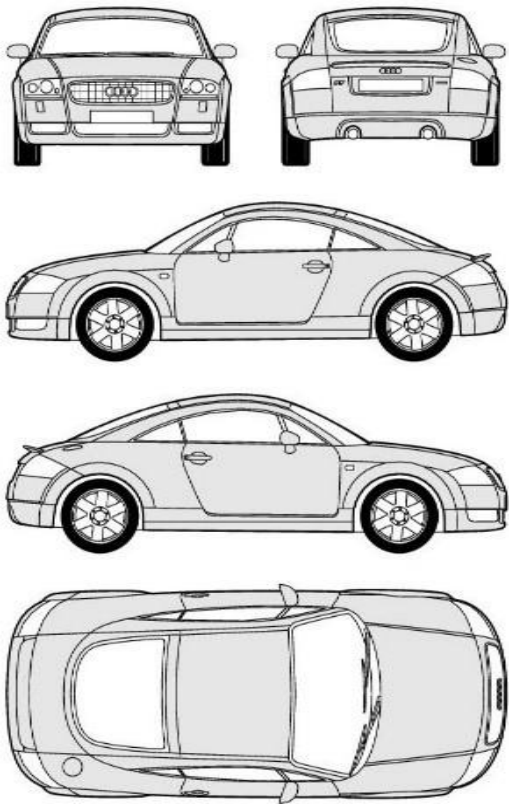
كسرفي ليت يمين الامامي
Dent In Front Fender right		طعج في الرفرف الامامي يمين
Dent In Front Door right		طعج في الباب الامامي يمين
Scratches On Paint		خدوش على الصبغ
Rust In Body		صدأ على بودي
Normal Gear		الجير عادي
The Car Needs General Maintenance		السيارة بحاجة الى صيانة عامة
Change Tires		تبديل التواير
Cover Maintenance		صيانة كفرات
The presence of the engine + gear has		لم يتم تأكيد وجود المحرك + الجير
The Car Needs Cleaning From Inside		داخل السيارة بحاجة الى تنظيف
