مزاد قطر
MZADQatar

Summary of Visual report			ملخص التقرير البصري		
Chassis, Engine, And Gear were not Checked/Inspected			لم يتم فحص الشاصي والماكينة والجير		
Car Sticker	2192	رقم الملصق	Vehichle type	Nissan	نوع المركبة
Chassis Number	JN6AE54S49X016783	رقم الشاسيه	Car Color	White	لون المركبة
Milage	0.00	العداد	Car Plate	200870	رقم اللوحة

Details of the visual inspection report		تفاصيل تقرير الفحص النظري
Dent In Bumper front

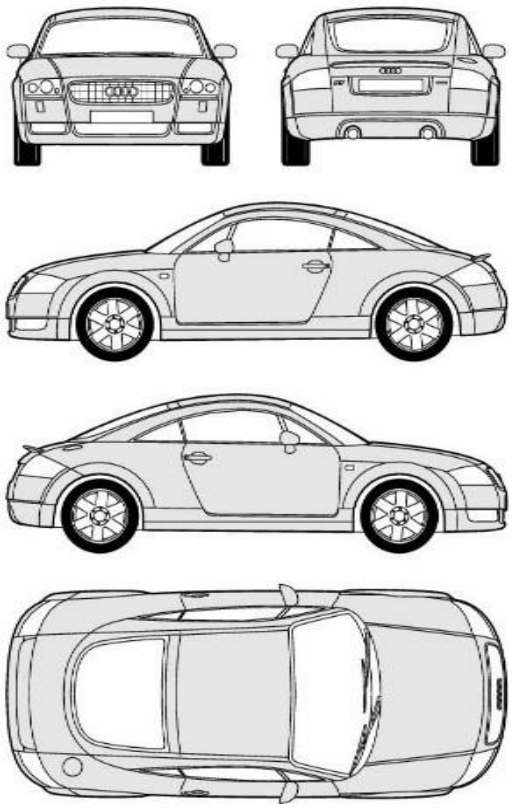
طعج في صدام الامامي
Dent In The Bonnet front		طعج في البونة الامامي
Right Headlight Is Broken front		كسرفي ليت يمين الامامي
Left Headlight Is Broken front		كسرفي ليت يسار الامامي
Fading On Paint		بهتان على الصبغ
Scratches On Paint		خدوش على الصبغ
Normal Gear		الجير عادي
The Car Needs General Maintenance		السيارة بحاجة الى صيانة عامة
Change Tires		تبديل التواير
The presence of the engine + gear has		لم يتم تأكيد وجود المحرك + الجير
The car interior door cover has been r		تمت إزالة غطاء باب السيارة الداخلي
