مزاد قطر
MZADQatar

Summary of Visual report			ملخص التقرير البصري		
Chassis, Engine, And Gear were not Checked/Inspected			لم يتم فحص الشاصي والماكينة والجير		
Car Sticker	6646	رقم الملصق	Vehichle type	MERCEDES-BENZ	نوع المركبة
Chassis Number	WD3YE7A67FP158426	رقم الشاسيه	Car Color	WHITE	لون المركبة
Milage	Unclear	العداد	Car Plate	4469	رقم اللوحة

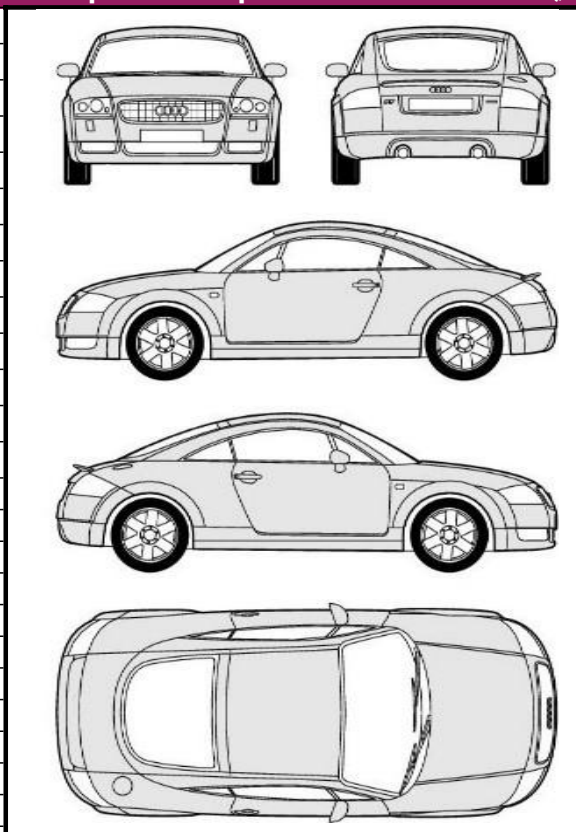
Details of the visual inspection report		تفاصيل تقرير الفحص النظري
Broken Bumper front

كسرفي صدام الامامي
Dent In Bumper front		طعج في صدام الامامي
Broken Bumper back		كسرفي الصدام الخلفي
Dent In Bumper back		طعج في الصدام الخلفي
Scratches On Paint		خدوش على الصبغ
Austerity In Body		تقشف على بودي
Rust In Body		صدأ على بودي
The Car Needs General Maintenance		السيارة بحاجة الى صيانة عامة
Change Tires		تبديل التوايز
Cover Maintenance		صيانة كفرات
The Car Needs Cleaning From Inside		داخل السيارة بحاجة الى تنظيف
The car is not running		السيارة لا تعمل
There is no car key		لا يوجد مفتاح السيارة
