مزاد قطر
MZADQatar

Summary of Visual report			ملخص التقرير البصري		
Chassis, Engine, And Gear were not Checked/Inspected			لم يتم فحص الشاصي والماكينة والجير		
Car Sticker	6642	رقم الملصق	Vehichle type	MERCEDES-BENZ	نوع المركبة
Chassis Number	WD3YE7A66DS750961	رقم الشاسيه	Car Color	WHITE	لون المركبة
Milage	Unclear	العداد	Car Plate	7331	رقم اللوحة

Details of the visual inspection report		تفاصيل تقرير الفحص النظري
Broken Bumper front

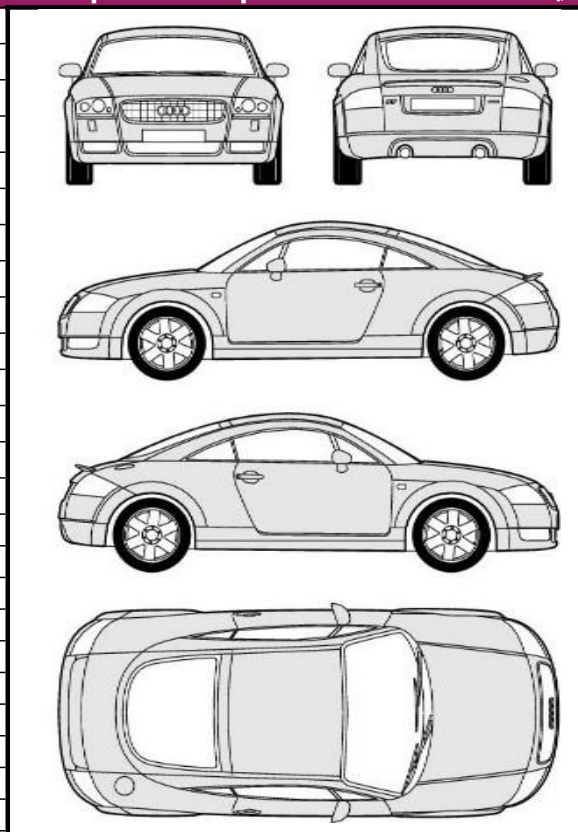
كسرفي صدام الامامي
Dent In Bumper front		طعج في صدام الامامي
Broken Bumper back		كسرفي الصدام الخلفي
Dent In Bumper back		طعج في الصدام الخلفي
Scratches On Paint		خدوش على الصبغ
Austerity In Body		تقشف على بودي
Rust In Body		صدأ على بودي
The Car Needs General Maintenance		السيارة بحاجة الى صيانة عامة
Change Tires		تبديل التوايز
Cover Maintenance		صيانة كفرات
The Car Needs Cleaning From Inside		داخل السيارة بحاجة الى تنظيف
The car is not running		السيارة لا تعمل
There is no car key		لا يوجد مفتاح السيارة
Right Headlight Is Broken back		كسرفي اللايت يمين الخلفي
