مزاد قطر
MZADQatar

Summary of Visual report			ملخص التقرير البصري		
Chassis, Engine, And Gear were not Checked/Inspected			لم يتم فحص الشاصي والماكينة والجير		
Car Sticker	5167	رقم الملصق	Vehichle type	MERCEDES-BENZ	نوع المركبة
Chassis Number	WDDNF54X47A133931	رقم الشاسيه	Car Color	LEAD	لون المركبة
Milage	153998	العداد	Car Plate	866922	رقم اللوحة

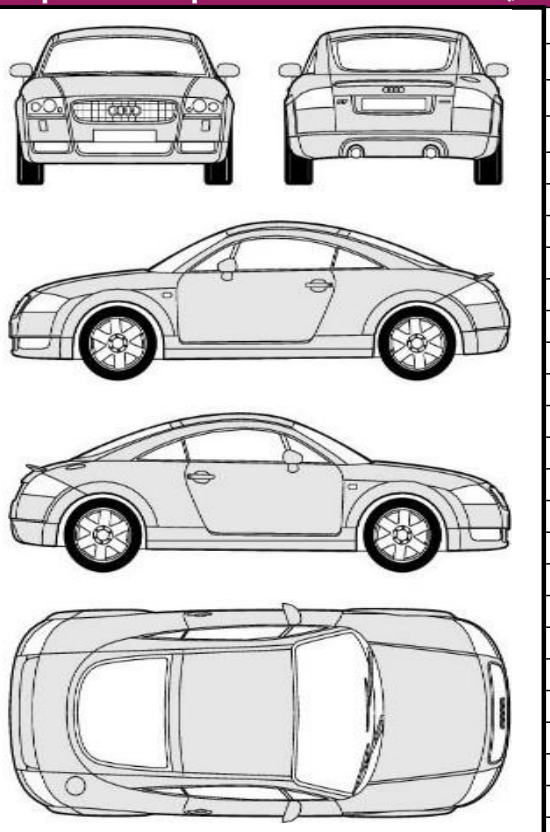
Details of the visual inspection report		تفاصيل تقرير الفحص النظري
Broken Bumper back

كسرفي الصدام الخلفي
Dent In Bumper back		طعج في الصدام الخلفي
Dent In Rear Fender right		طعج في الرفرف الخلفي يمين
Scratches On Paint		خدوش على الصبغ
