Summary of Visual report			ملخص التقرير البصري		
Chassis, Engine, And Gear were not Checked/Inspected			لم يتم فحص الشاصي والماكينة والجير		
Car Sticker	6733	رقم الملصق	Vehichle type	CADILLAC	نوع المركبة
Chassis Number	1G6DR57V980132744	رقم الشاسيه	Car Color	WHITE	لون المركبة
Milage	142995	العداد	Car Plate	804854	رقم اللوحة

Details of the visual inspection report		تفاصيل تقرير الفحص النظري
Broken Bumper front

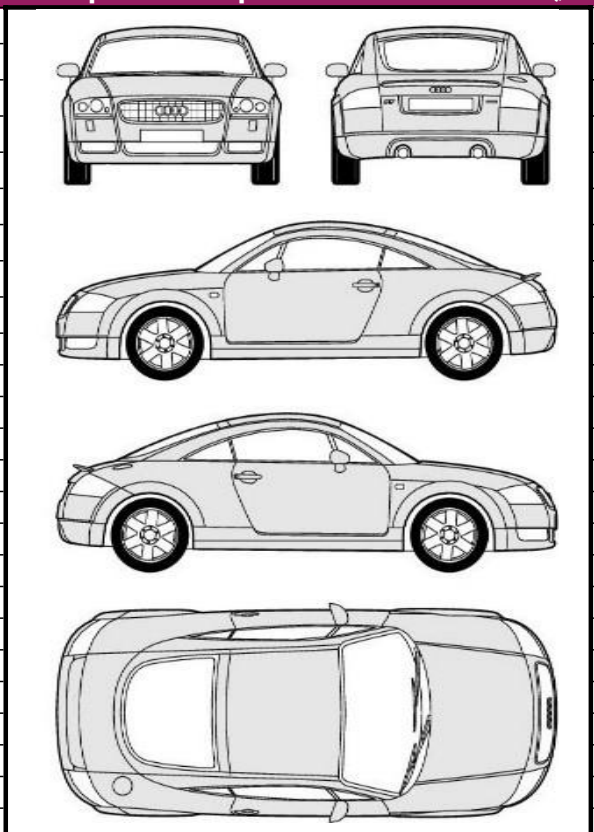
كسرفي صدام الامامي
Dent In Bumper front		طعج في صدام الامامي
Dent In Bumper back		طعج في الصدام الخلفي
Dent In The Trunk back		طعج في الشنطة الخلفي
Right Headlight Is Broken front		كسرفي ليت يمين الامامي
Scratches On Paint		خدوش على الصبغ
The Car Needs General Maintenance		السيارة بحاجة الى صيانة عامة
Change Tires		تبديل التوايز
Cover Maintenance		صيانة كفرات
