مزاد قطر
MZADQatar

| Summary of Visual report | | | ملخص التقرير البصري | | |
| Car Sticker | 5263 | رقم الملصق | Vehichle type | TOYOTA | نوع المركبة |

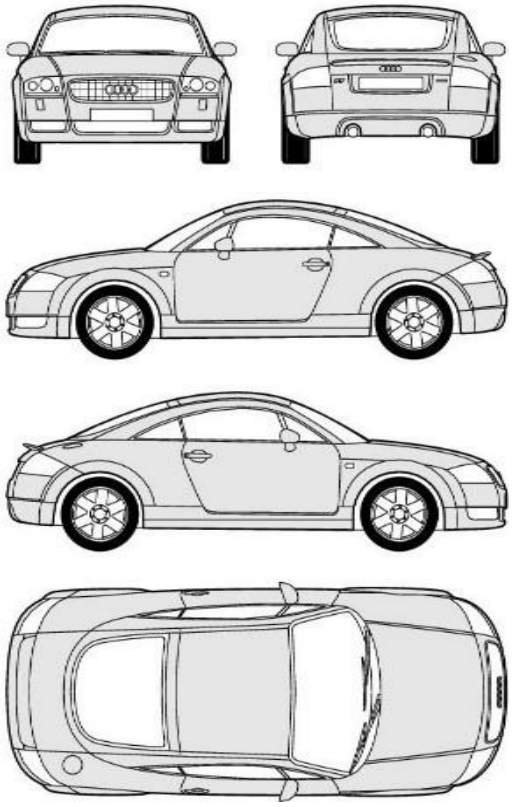
| Details of the visual inspection report | | تفاصيل تقرير الفحص النظري |
|---|---|---|
| Broken Bumper front | | كسرفي صدام الامامي |
| Dent In Bumper front | | طعج في صدام الامامي |
| Broken Bumper back | | كسرفي الصدام الخلفي |
| Dent In Bumper back | | طعج في الصدام الخلفي |
| Scratches On Paint | | خدوش على الصبغ |

| Details of the visual inspection report | | تفاصيل تقرير الفحص النظري |
|---|---|---|
| The Car Needs General Maintenance | | السيارة بحاجة الى صيانة عامة |
