مزاد قطر
MZADQatar

Summary of Visual report			ملخص التقرير البصري		
Chassis, Engine, And Gear were not Checked/Inspected			لم يتم فحص الشاصي والماكينة والجير		
Car Sticker	8821	رقم الملصق	Vehichle type	Toyota	نوع المركبة
Chassis Number	6T1BF9FK2GX619592	رقم الشاسيه	Car Color	Turquoise	لون المركبة
Milage	551108	العداد	Car Plate	5862	رقم اللوحة

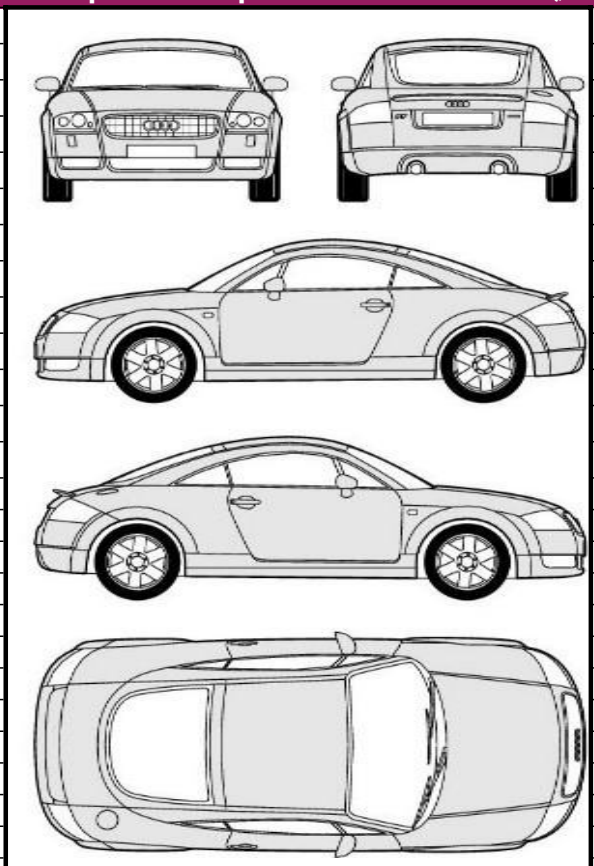
Details of the visual inspection report		تفاصيل تقرير الفحص النظري
Broken Bumper front

كسرفي صدام الامامي
Dent In Bumper front		طعج في صدام الامامي
Broken Bumper back		كسرفي الصدام الخلفي
Dent In Bumper back		طعج في الصدام الخلفي
Fading On Paint		بهتان على الصبغ
Scratches On Paint		خدوش على الصبغ
Austerity In Body		تقشف على بودي
Rust In Body		صدأ على بودي
The Car Needs General Maintenance		السيارة بحاجة الى صيانة عامة
Change Tires		تبديل التواير
Cover Maintenance		صيانة كفرات
Broken Wing Mirror Right		كسرفي مرآة الجناح يمين
The battery needs to be changed		البطارية بحاجة الى تغيير
