مزاد قطر
MZADQatar

Summary of Visual report			ملخص التقرير البصري		
Chassis, Engine, And Gear were not Checked/Inspected			لم يتم فحص الشاصي والماكينة والجير		
Car Sticker	8822	رقم الملصق	Vehichle type	Toyota	نوع المركبة
Chassis Number	6T1BF9FKIGX618496	رقم الشاسيه	Car Color	Turquoise	لون المركبة
Milage	380254	العداد	Car Plate	5901	رقم اللوحة

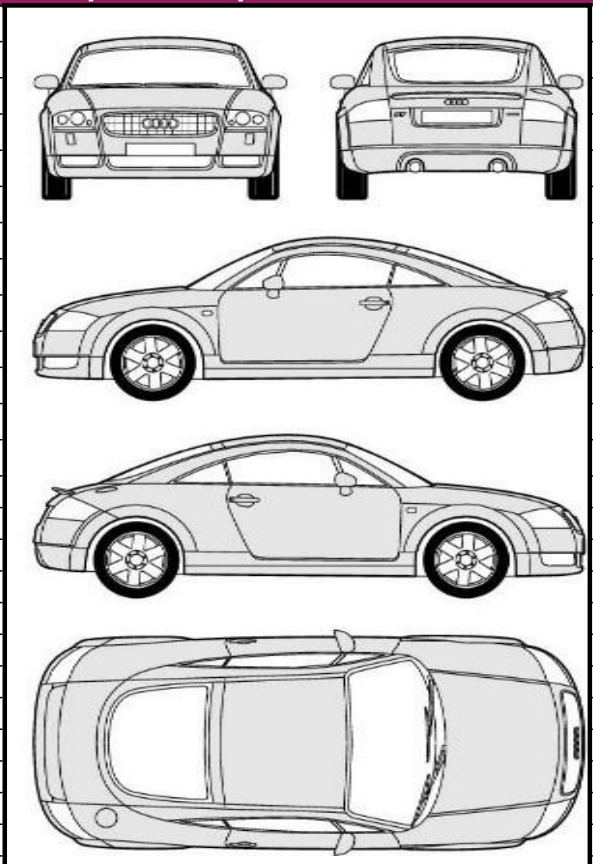
Details of the visual inspection report		تفاصيل تقرير الفحص النظري
Broken Bumper front

كسرفي صدام الامامي
Dent In Bumper front		طعج في صدام الامامي
Broken Bumper back		كسرفي الصدام الخلفي
Dent In Bumper back		طعج في الصدام الخلفي
Fading On Paint		بهتان على الصبغ
Scratches On Paint		خدوش على الصبغ
Austerity In Body		تقشف على بودي
Rust In Body		صدأ على بودي
The Car Needs General Maintenance		السيارة بحاجة الى صيانة عامة
Change Tires		تبديل التواير
Cover Maintenance		صيانة كفرات
Broken Wing Mirror Right		كسرفي مرآة الجناح يمين
The battery needs to be changed		البطارية بحاجة الى تغيير
