مزاد قطر
MZADQatar

Summary of Visual report			ملخص التقرير البصري		
Chassis, Engine, And Gear were not Checked/Inspected			لم يتم فحص الشاصي والماكينة والجير		
Car Sticker	9276	رقم الملصق	Vehichle type	VOLKSWAGEN	نوع المركبة
Chassis Number	WWAR7A32FC000469	رقم الشاسيه	Car Color	WHITE	لون المركبة
Milage	297424	العداد	Car Plate	641450	رقم اللوحة

Details of the visual inspection report		تفاصيل تقرير الفحص النظري
Broken Bumper front

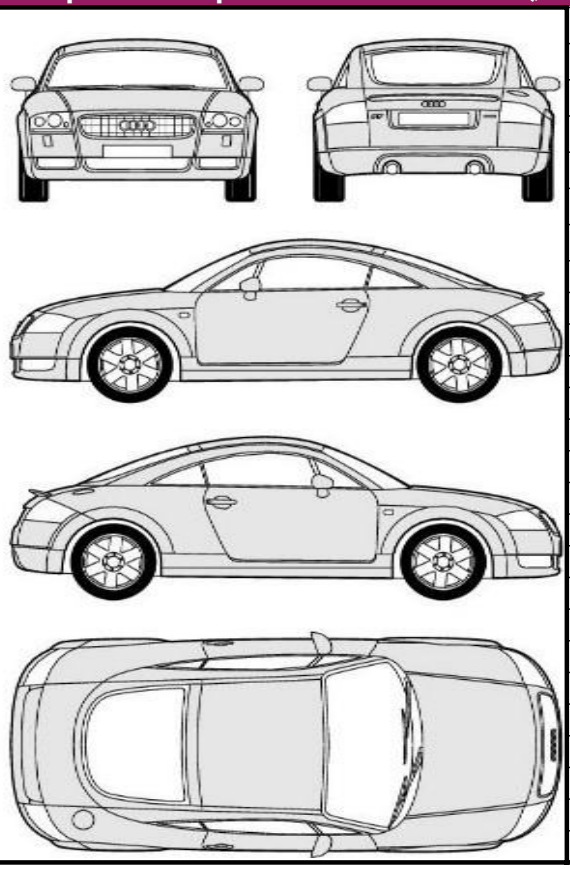
كسرفي صدام الامامي
Dent In Bumper front		طعج في صدام الامامي
Dent In Rear Fender right		طعج في الرفرف الخلفي يمين
Scratches On Paint		خدوش على الصبغ
The Car Needs General Maintenance		السيارة بحاجة الى صيانة عامة
Change Tires		تبديل التواير
Cover Maintenance		صيانة كفرات
