مزاد قطر
MZADQatar

Summary of Visual report			ملخص التقرير البصري		
Chassis, Engine, And Gear were not Checked/Inspected			لم يتم فحص الشاصي والماكينة والجير		
Car Sticker	B-2399	رقم الملصق	Vehichle type	MITSUBISHI	نوع المركبة
Chassis Number	JE3BB36A3FU709540	رقم الشاسيه	Car Color	BLACK	لون المركبة
Milage	Unclear	العداد	Car Plate	678419	رقم اللوحة

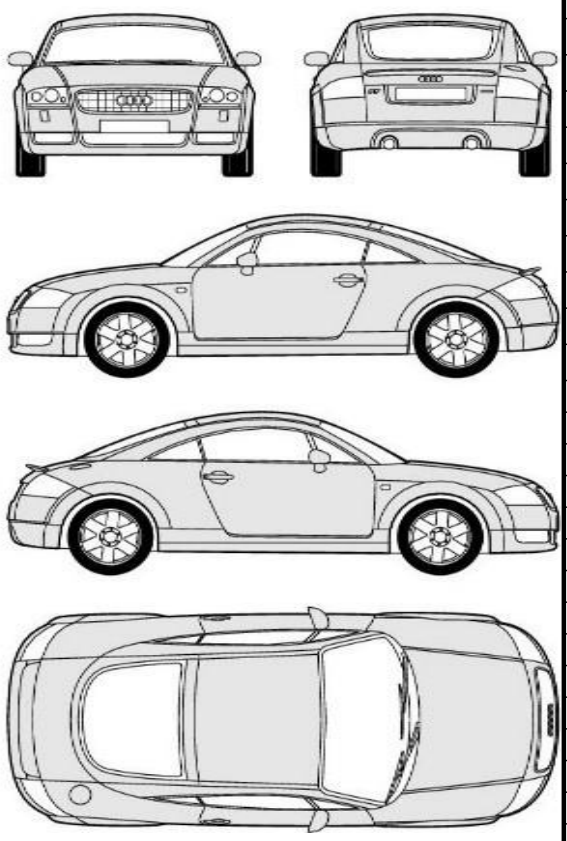
Details of the visual inspection report		تفاصيل تقرير الفحص النظري
Broken Bumper front

كسرفي صدام الامامي
Dent In Bumper front		طعج في صدام الامامي
Broken Bumper back		كسرفي الصدام الخلفي
Dent In Bumper back		طعج في الصدام الخلفي
Dent In Front Fender right		طعج في الرفرف الامامي يمين
Dent In Rear Door right		طعج في الباب الخلفي يمين
Fading On Paint		بهتان على الصبغ
Scratches On Paint		خدوش على الصبغ
The Car Needs General Maintenance		السيارة بحاجة الى صيانة عامة
Change Tires		تبديل التواير
Cover Maintenance		صيانة كفرات
