مزاد قطر
MZADQatar

Summary of Visual report			ملخص التقرير البصري		
Chassis, Engine, And Gear were not Checked/Inspected			لم يتم فحص الشاصي والماكينة والجير		
Car Sticker	B-2394	رقم الملصق	Vehichle type	NISSAN	نوع المركبة
Chassis Number	MNTBB7A90G6034559	رقم الشاسيه	Car Color	WHITE	لون المركبة
Milage	Unclear	العداد	Car Plate	713019	رقم اللوحة

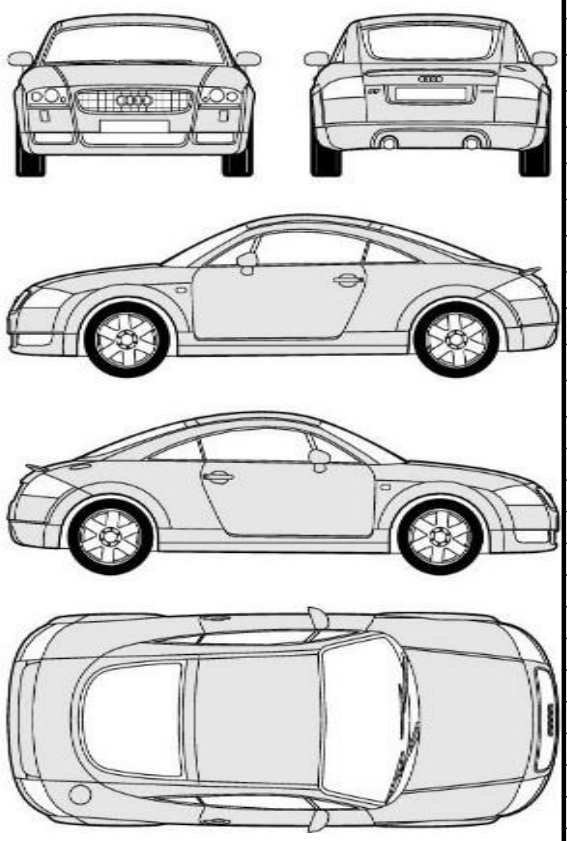
Details of the visual inspection report		تفاصيل تقرير الفحص النظري
Broken Bumper front

كسرفي صدام الامامي
Dent In Bumper front		طعج في صدام الامامي
Right Headlight Is Broken front		كسرفي ليت يمين الامامي
Left Headlight Is Broken front		كسرفي ليت يسار الامامي
Broken Bumper back		كسرفي الصدام الخلفي
Dent In Bumper back		طعج في الصدام الخلفي
Dent In Rear Fender left		طعج في الرفرف خلفي يسار
Scratches On Paint		خدوش على الصبغ
The Car Needs General Maintenance		السيارة بحاجة الى صيانة عامة
Change Tires		تبديل التواير
Cover Maintenance		صيانة كفرات
Some parts of the car's engine are mis		. بعض أجزاء محرك السيارة مفقودة
