مزاد قطر
MZADQatar

Summary of Visual report			ملخص التقرير البصري		
Chassis, Engine, And Gear were not Checked/Inspected			لم يتم فحص الشاصي والماكينة والجير		
Car Sticker	B-2420	رقم الملصق	Vehichle type	CHEVROLET	نوع المركبة
Chassis Number	3GCRKTE35AG111551	رقم الشاسيه	Car Color	BLACK	لون المركبة
Milage	Unclear	العداد	Car Plate	134985	رقم اللوحة

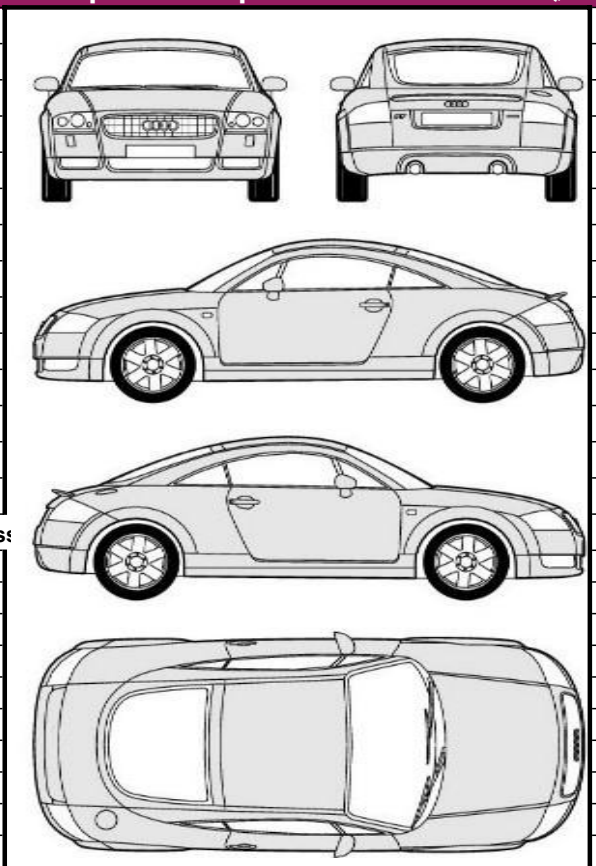
Details of the visual inspection report		تفاصيل تقرير الفحص النظري
Broken Bumper front

كسرفي صدام الامامي
Dent In Bumper front		طعج في صدام الامامي
Broken Bumper back		كسرفي الصدام الخلفي
Dent In Bumper back		طعج في الصدام الخلفي
Dent In Rear Fender right		طعج في الرفرف الخلفي يمين
Dent In Front Fender left		طعج في الرفرف امامي يسار
Pedal Broken left		كسرفي دواسة يسار
Dent Pedal left		طعج في دواسة يسار
Fading On Paint		بهتان على الصبغ
Scratches On Paint		خدوش على الصبغ
Austerity In Body		تقشف على بودي
The Car Needs General Maintenance		السيارة بحاجة الى صيانة عامة
Change Tires		تبديل التواير
Cover Maintenance		صيانة كفرات
Some parts of the car's engine are miss		. بعض أجزاء محرك السيارة مفقودة
