الدولي الألماني

نوع السيارة : نيسان باترول ابيض
رقم اللوحة : 796266
موديل السيارة : 2019

نوع الفحص : جبر ماكينة شاصى فقط
وقت الفحص : 05:25
تاريخ الفحص : 2024-05-15

Diagnostic Report

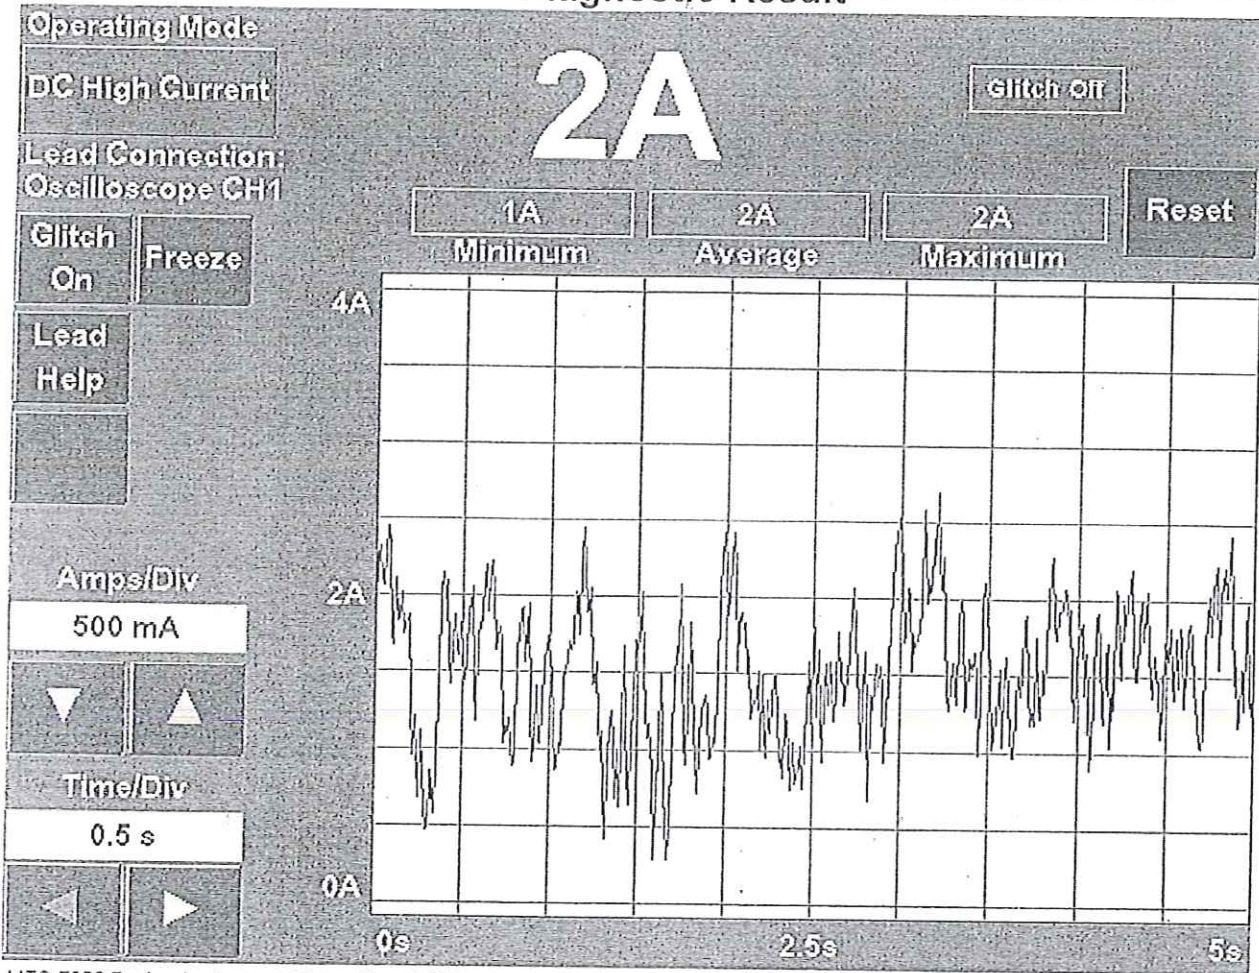
Diagnostic Result

MTS 5200 Engine Analyzer © Robert Bosch LLC
